Falcon 9 Roketi

Kısa Bir Aranın Ardından Uçuşlarına Tekrar Başladı

Dr. Tuba Sarıgül [TÜBİTAK Bilim ve Teknik Dergisi

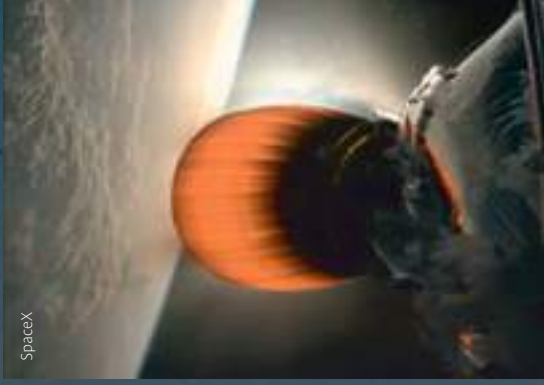
Fırlatma görüntülerinde motorun etrafında biriken buz kristalleri görülebiliyor.

Falcon 9'un yaşadığı problemin, uzay aracının ikinci segmentinin motorunda meydana gelen sıvı oksijen sızıntısı ile ilişkili olduğunu belirledi. Sızıntının ise motorun oksijen sisteminde bulunan basınç sensöründeki çatlaktan kaynaklandığı anlaşıldı. Çatlağın basınç sensörünü çevreleyen kelepçedeki gevşeklikten ve fırlatma sırasında motorda meydana gelen sarsıntıların bileşenler üzerinde oluşturduğu yükten kaynaklandığı düşünülüyor. Falcon 9'un ikinci segmentinin ilk motor ateşlemesi sorunsuz şekilde gerçekleşse de sıvı oksijen sızıntısı motor bileşenlerinin aşırı soğumasına neden oldu. Buna bağlı olarak motorun ikinci ateşlenmesinde kontrollü bir yanma gerçekleştirilememesi nedeniyle bazı motor bileşenlerinde hasar meydana geldi. Sonuç olarak Falcon 9'un ikinci segmenti, planlanan irtifaya ulaşamadı.

SpaceX, yakın vadede planlanan fırlatmalarda görev yapacak Falcon 9 roketlerindeki sorunlu basınç sensörlerinin çıkarılacağını açıkladı. Aynı zamanda kullanımda olan tüm Falcon 9 roketlerindeki basınç sensörlerinin ve sensörü çevreleyen kelepçelerin inceleme ve kontrolleri yapıldı. Tasarım değişikliğine yönelik testler ise FAA'nın denetiminde, SpaceX'in Teksas'taki roket geliştirme tesislerinde gerçekleştiriliyor.
